# 常见砌块建筑墙体裂缝通病的防治

【摘要】 综合分析混凝土砌块墙体产生裂缝成因,提出一些防治措施。

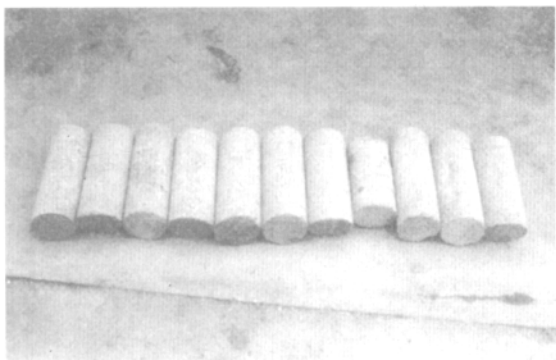
图 2

根据以上试验检测结论,我们在上海春城7#、8#楼房每层随机抽取4处墙面进行密实度检测(检测总面积达130多m<sup>2</sup>),检测结果与后来的随机钻芯取样及空调洞钻孔取样(见图2)对比完全一致,均符合

要求。又经同济大学振动台抗震试验,灌芯是密实有效的。事实证明,用超声法检测配筋砌体灌芯混凝土的密实度是可行的,可以得到可靠的结论。
